Διόρθωση και τελική ρύθμιση συστήματος (ΠΑΡΑΔΟΤΕΟ 5.3)
Συγγραφή έκθεσης αποτίμησης λειτουργίας συστήματος
(ΠΑΡΑΔΟΤΕΟ 5.4)

Τεχνολογικό Πανεπιστήμιο Κύπρου

31 Οκτωβρίου, 2019

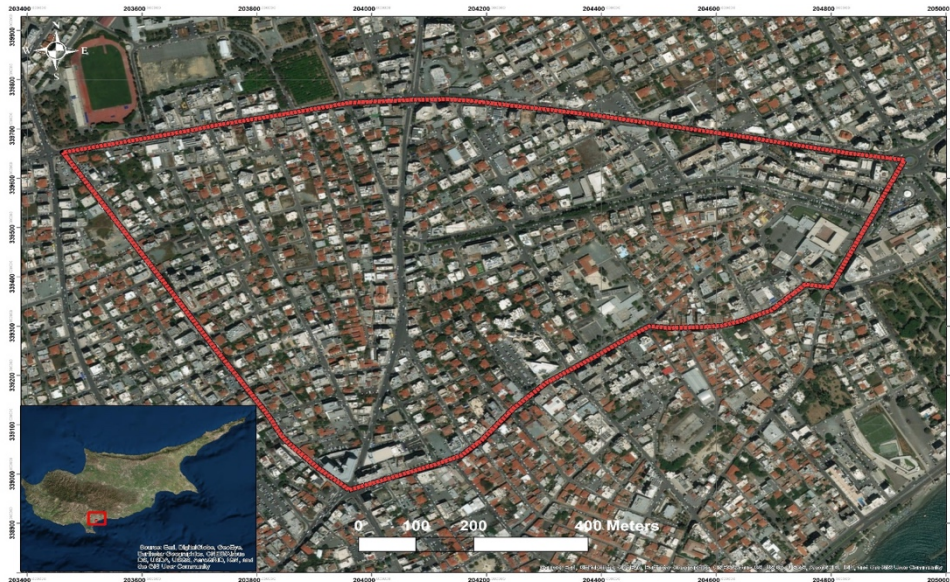
Εικόνα 1: Πιλοτική Περιοχή Λεμεσού

Η περιοχή που επιλέγηκε βρίσκεται στο κέντρο της Λεμεσού, με την έκτασή της ανέρχεται στα 0.669 km². Η έκταση των γεωγραφικών συντεταγμένων με βάση το Κυπριακό γεωδαιτικό σύστημα αναφοράς (ΓΣΑ'93) είναι 203400m,339800m - 205000m,339000m. Η περιοχή πιλότος περικλείεται από τις οδούς Θεσσαλονίκης, Αρχ. Μακαρίου Γ', Γρίβα Διγενή και Γλάδστωνος. Το υλικό κατασκευής οι διάμετροι, το μήκος σε μέτρα αγωγών που χρησιμοποιούνται στη περιοχή πιλότο φαίνονται στον πιο κάτω πίνακα. Σε σχέση με την ηλικία των αγωγών, λόγω του ότι δεν υπάρχουν ακριβή δεδομένα, οι ηλικίες που αναφέρονται στο πιο κάτω πίνακα είναι κατά προσέγγιση, όπως έχουν δοθεί από το ΣΥΛ Λεμεσού.

Εκτός από τα γενικά κριτήρια που περιγράφονται πιο πάνω το ΣΥΛ προτίμησε να χρησιμοποιηθεί η περιοχή που φαίνεται στην Εικόνα 1 για τους εξής λόγους:

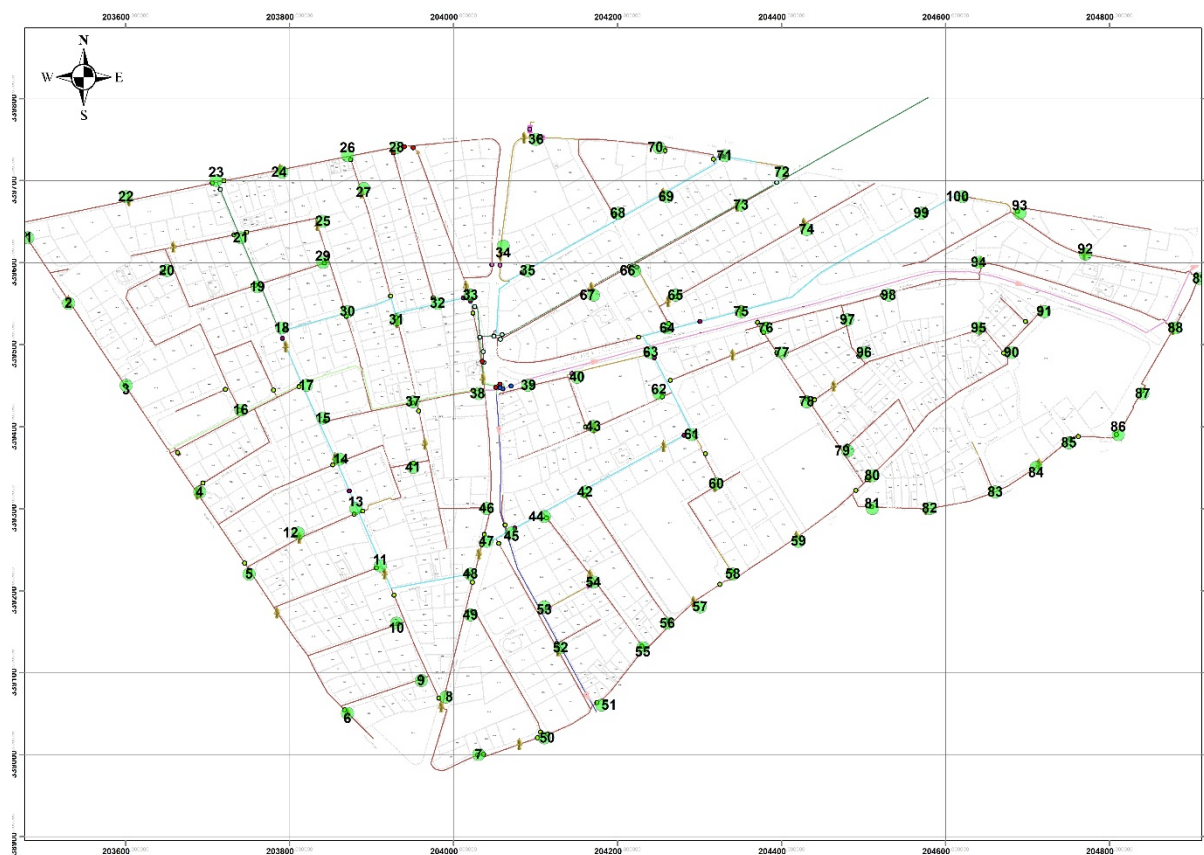
Εικόνα 2: Επιλογή θέσεων αισθητηρων

Συνολικά 100 αισθητήρες προβλέφθηκε να εγκατασταθούν στο δίκτυο του ΣΥΛ. Οι αισθητήρες αυτοί αναφέρονται στην Εικόνα 2 αριθμητικά με βάση το χάρτη των τεμαχίων. Η Εικόνα 2 αντικατοπτρίζει την επιλογή των τελικών θέσεων εγκατάστασης αισθητήρων στην περιοχή πιλότο για την Λεμεσό.

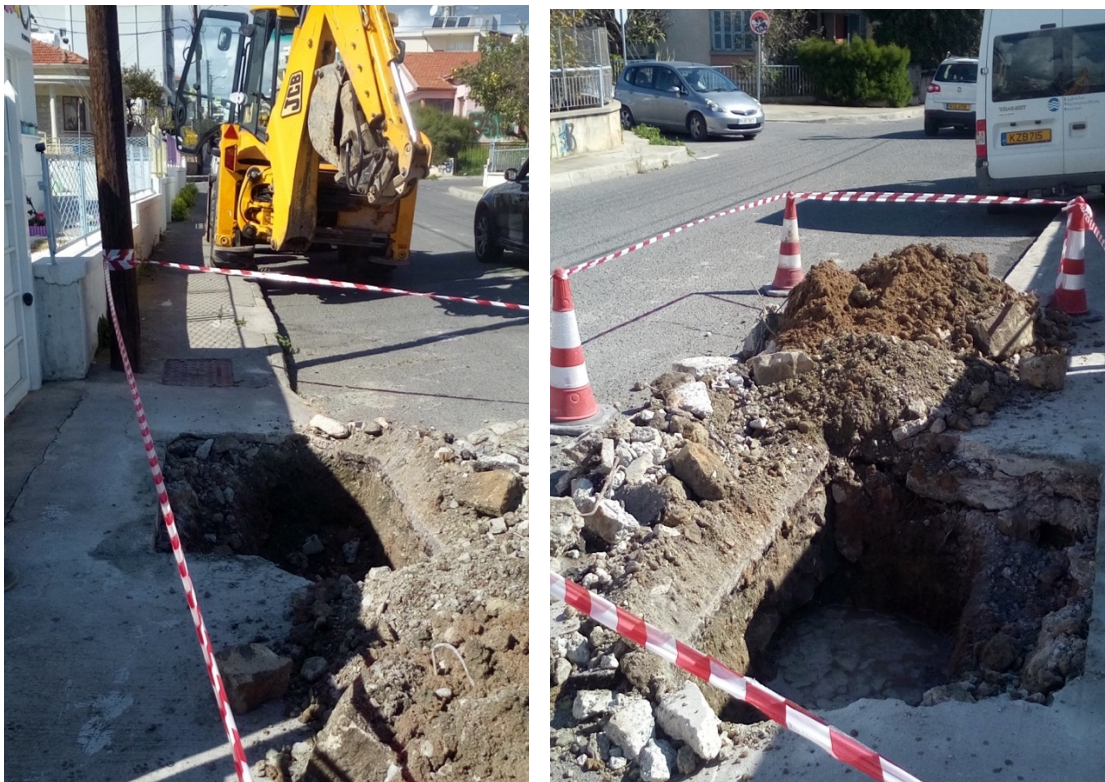
Εικόνα 3: Εσκαφές

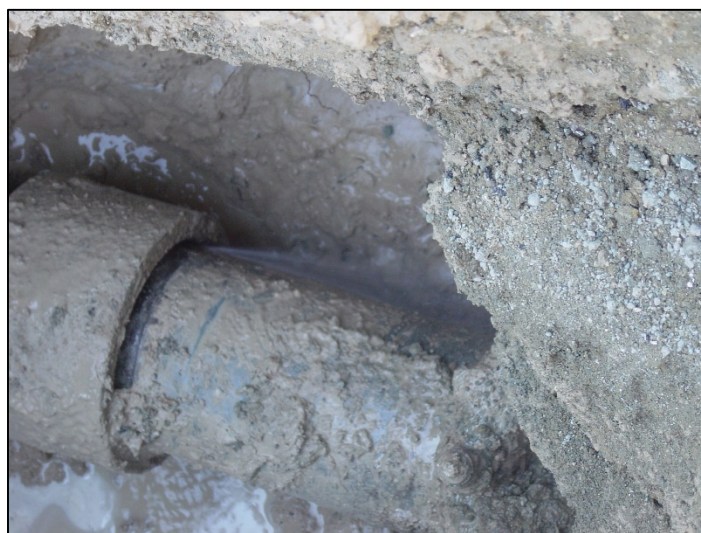
Εικόνα 4: Η απώλεια της φλάντζας σύνδεσης των αμιαντοσωλήνων

Όπως φαίνεται στον πιο Πίνακα 1, κατά τη διάρκεια της πιλοτικής λειτουργίας εντοπίστηκαν εννέα (9) διαρροές, έξι (6) διαρροές σε φλάντζα σύνδεσης του αγωγού, δύο (2) σε κρουνοί πυρόσβεσης και μια (1) διαρροή εντοπίστηκε σε δίκτυο εντός υποστατικού.

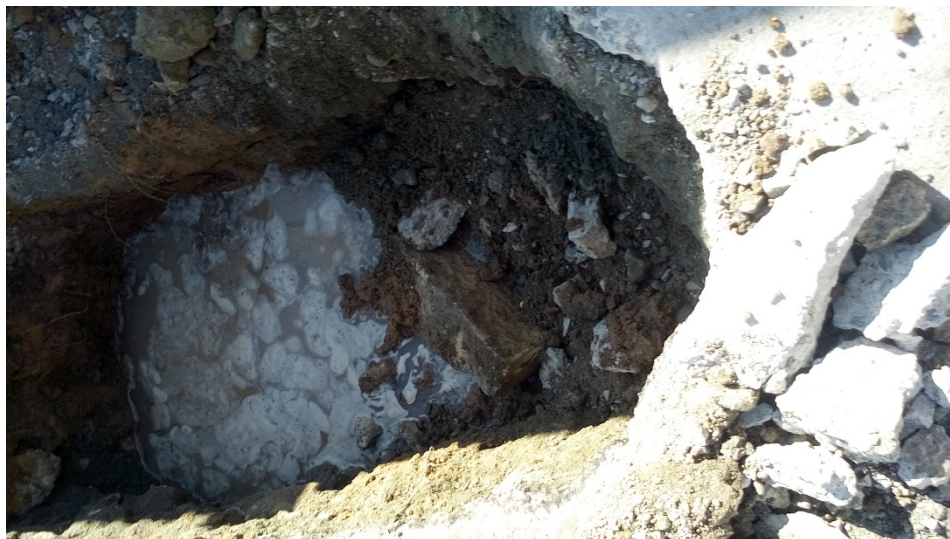
Εικόνα 5: Αποκατάσταση διαρροής νερού

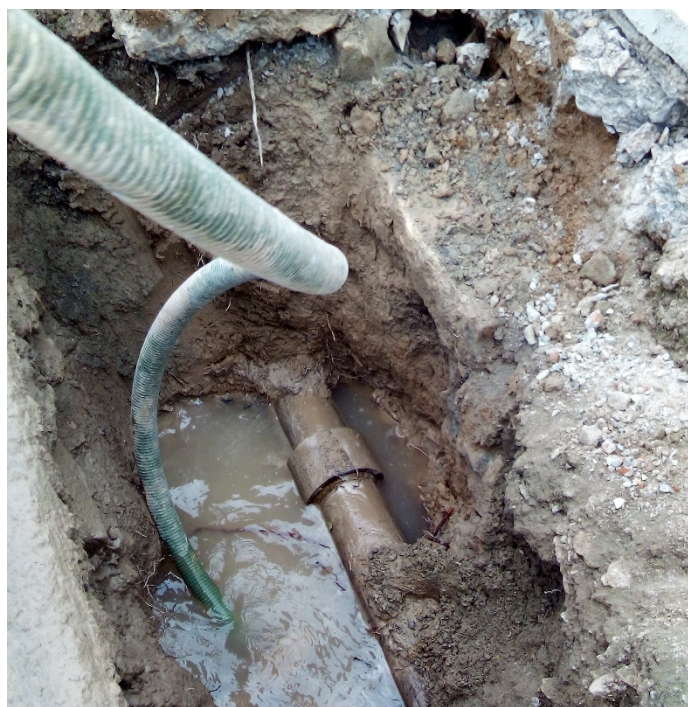
Εικόνα 6: Αποστράγγιση

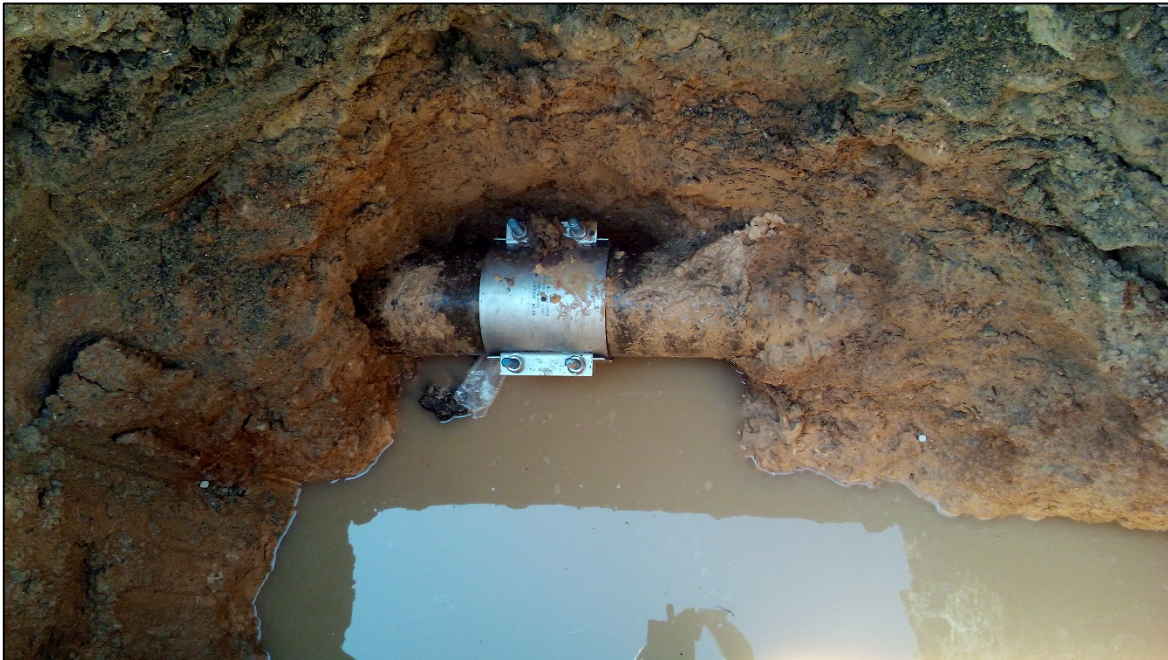
Εικόνα 7: Επιδιόρθωση διαρροής

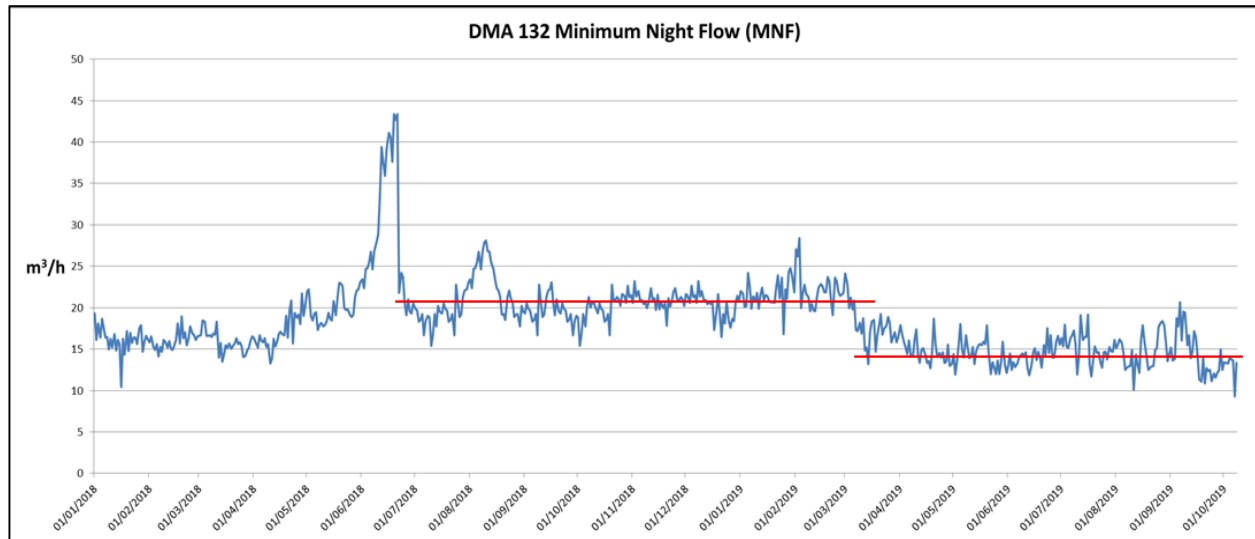
Με βάση τις μετρήσεις από το σύστημα Τηλεμετρίας του ΣΥΛ, πριν την έναρξη της πιλοτικής λειτουργίας η ελάχιστη νυκτερινή ροή⁽¹⁾ ήταν περίπου $21\text{m}^3/\text{h}$, (η πάνω κόκκινη γραμμή στο γράφημα της Εικόνας 8 πιο κάτω). Μετά τον εντοπισμό και την επιδιόρθωση των διαρροών η ελάχιστη νυκτερινή κατανάλωση μειώθηκε στα $14\text{m}^3/\text{h}$ (κάτω κόκκινη γραμμή δεξιά στο γράφημα της Εικόνας 8 πιο κάτω).

Εικόνα 8: Γράφημα Ελάχιστης Νυκτερινής Κατανάλωσης

(1) Η Ελάχιστη Νυκτερινή Ροή (Minimum Night Flow - MNF) είναι ο δείκτης με τον οποίο μπορούμε να υπολογίσουμε τις διαρροές νερού από το δίκτυο. Κατά τις πρώτες πρωινές ώρες η ανθρώπινη δραστηριότητα είναι στο ελάχιστο. Οι διαρροές σε ένα DMA υπολογίζεται με την αφαίρεση της δικαιολογημένης κατανάλωσης νερού από την ελάχιστη νυκτερινή ροή.
